<i>Temat:</i>	Zabezpieczenia stropu II kondygnacji segmentu A, budynku Zespołu Szkolno – Przedszkolnego Nr 3 w Wodzisławiu Śl. W dzielnicy Radlin
<i>Lokalizacja:</i>	Zespół Szkolno Przedszkolny nr 3 Ul. Marii Curie-Skłodowskiej 3 Wodzisław Śl. dz. nr 4790/267, 4797/266
<i>Inwestor:</i>	Urząd Miasta Wodzisław Śl. ul. Bogumińska 4 44-300 Wodzisław Śl.

Opracowanie sposobu zabezpieczenia stropu II kondygnacji segmentu A, budynku Zespołu Szkolno – Przedszkolnego Nr 3 w Wodzisławiu Śl.
W dzielnicy Radlin

5. DOKUMENTACJA FOTOGRAFICZNA ISTNIEJĄCEGO STROPU NAD II PIĘTREM Z OPISEM STANU TECHNICZNEGO

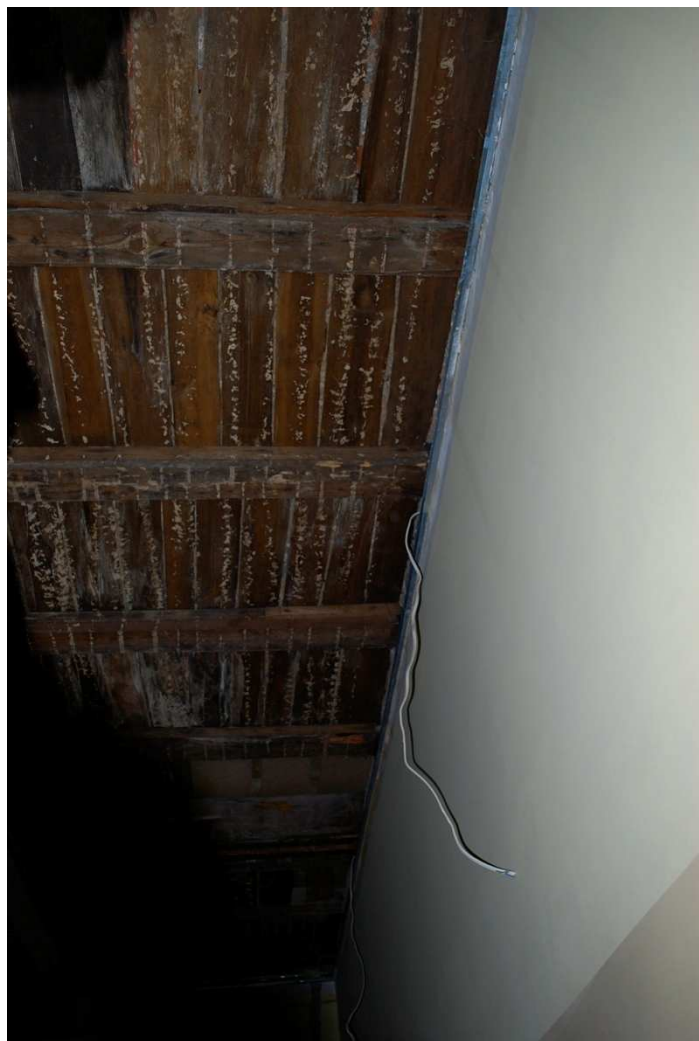
Fot. 01 Widok stropu po demontażu tynku na trzcinie i deskowaniu (po. 308)

W wyniku kontroli na budowie w ramach nadzoru autorskiego w dniu 08.12.2011 stwierdzono, że na budynku szkoły przy wykonywaniu konstrukcji pod sufit podwieszony stropu II kondygnacji, doszło do oberwania się istniejących tynków wapiennych wraz z podłożem nośnym (trzcina). W związku z powyższym wykonawca robót w jednym z pomieszczeń (sala lekcyjna nr 11, pom. 308, II piętro) zerwał całą pozostałą warstwę tynku wraz z trzcina odslaniając tym samym deskowanie. Po usunięciu stwierdzono występowanie zapachu zwilgoconej polepy. Odslonięcie górnego fragmentu stropu pozwoliło stwierdzić, że istniejąca polepa jest zawilgocona w całej swej objętości.

- sprawdzenie nośności istniejących belek drewnianych pod dodatkowe obciążenia płytami Farmacell (zgodnie z notatką z dnia 12.12.2011)
- demontaż istniejących płyt OSB na poddaszu (fragmentami w celach ponownego montażu z zachowaniem istniejącego układu)
- usunięcie polepy, wyczyszczenie elementów drewnianych
- demontaż sufitu, deskowania z tynkiem na trzcinie w salach lekcyjnych II piętra
- zachowanie sufitu podwieszonego w korytarzu, który został wykonany zgodnie z projektem z 2008r

- wykonanie impregnacji grzybobójczej z gliny poprzez przemieszanie jej na sucho łopatami ze środkiem solnym w ilości 3 kg środka solnego Fobos 4M na 1 m³ polepy, lub przez opryskanie warstwy polepy i przemieszanie łopatami lecz z zastrzeżeniem że warstwami nie grubszymi niż 15 cm i zużyciem również 3 kg Fobosu 4M na 1 m³ polepy; alternatywnie proponuje się usunięcie całkowicie polepy i zastosowanie nowego materiału wypełniającego z keramzytu gr 10 cm

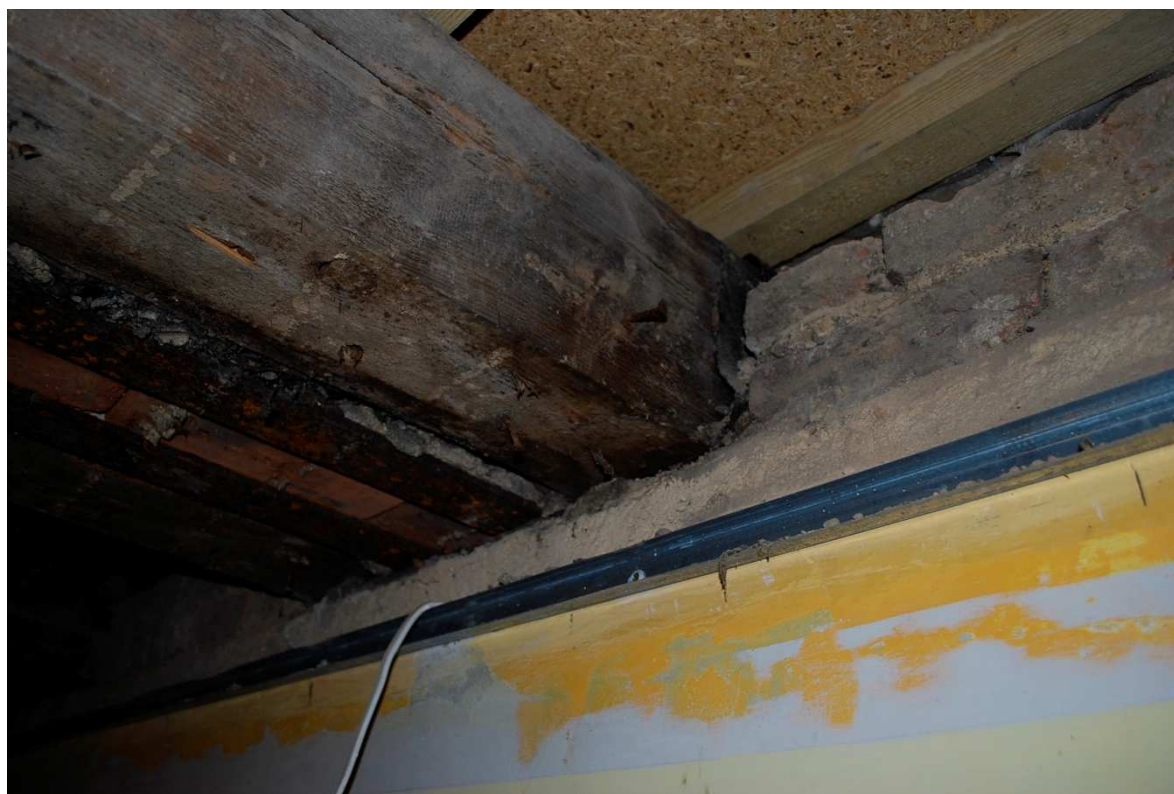
Fot. 03 Oparcie belki w gnieździe na papie, w miejscu oparcia widoczne przesmarowanie roztworem bitumicznym

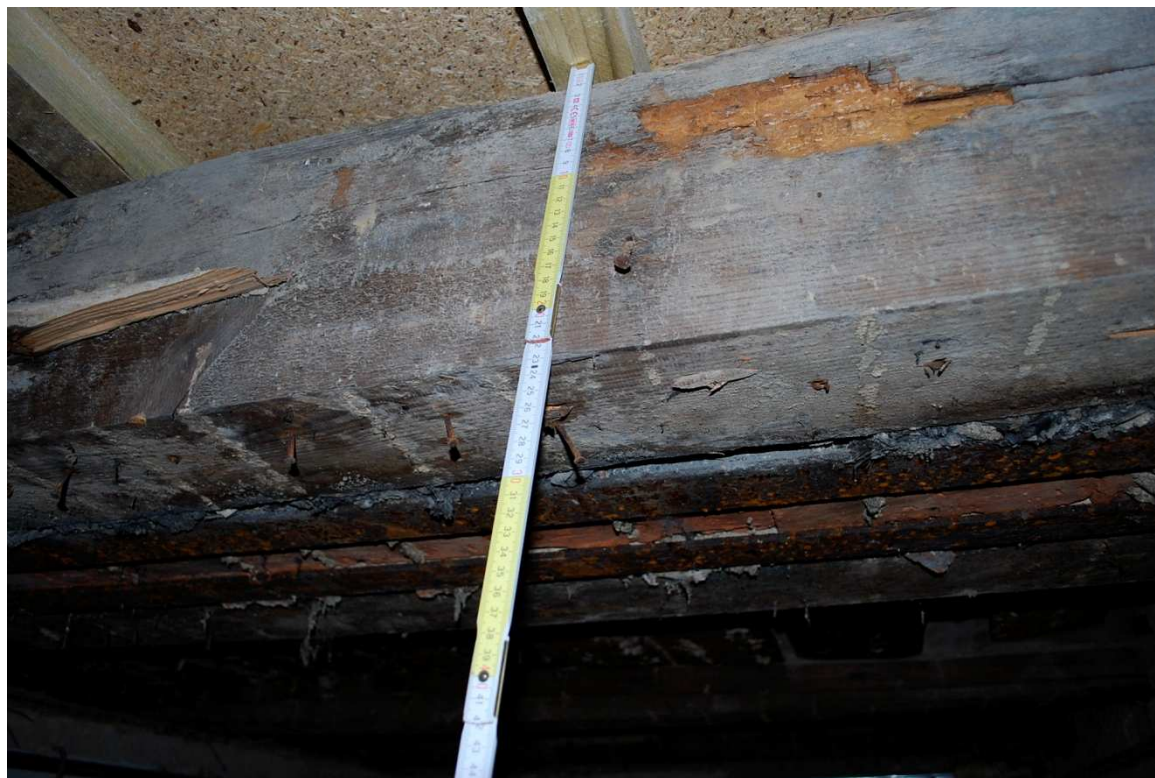
Fot. 04 Miejsce spróchnienie belki

- wzmocnienie belek stropowych osłabionych miejscowym spróchnieniem wg rysunku szczegółowego, ze względu na brak odkrywek w pozostałych klasach przyjęto szacunkowo 15% zniszczenia belek

Uwaga: Uszkodzone elementy stropu wzmocnić poprzez dołożenie belki drewnianej BxH=8x18 cm, zespolonej z belką istniejącą poprzez skręcenie śrubami M16 – zgodnie z rysunkiem konstrukcyjnym.

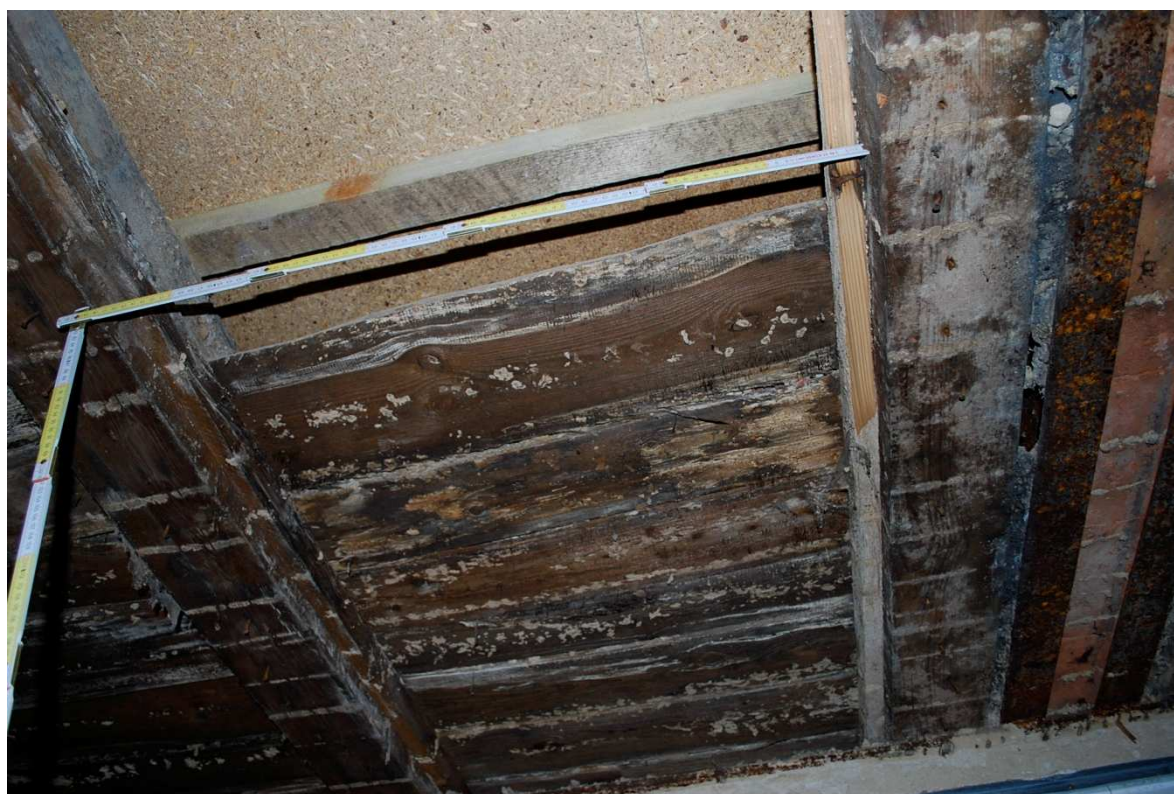
Fot. 05 Widok rozstawu belek stropowych

Na podstawie odkrywek ustalono rozstaw osiowy belek stropowych wynoszący $l_s=0,75\text{ m} \rightarrow l_o=0,83\text{ m}$

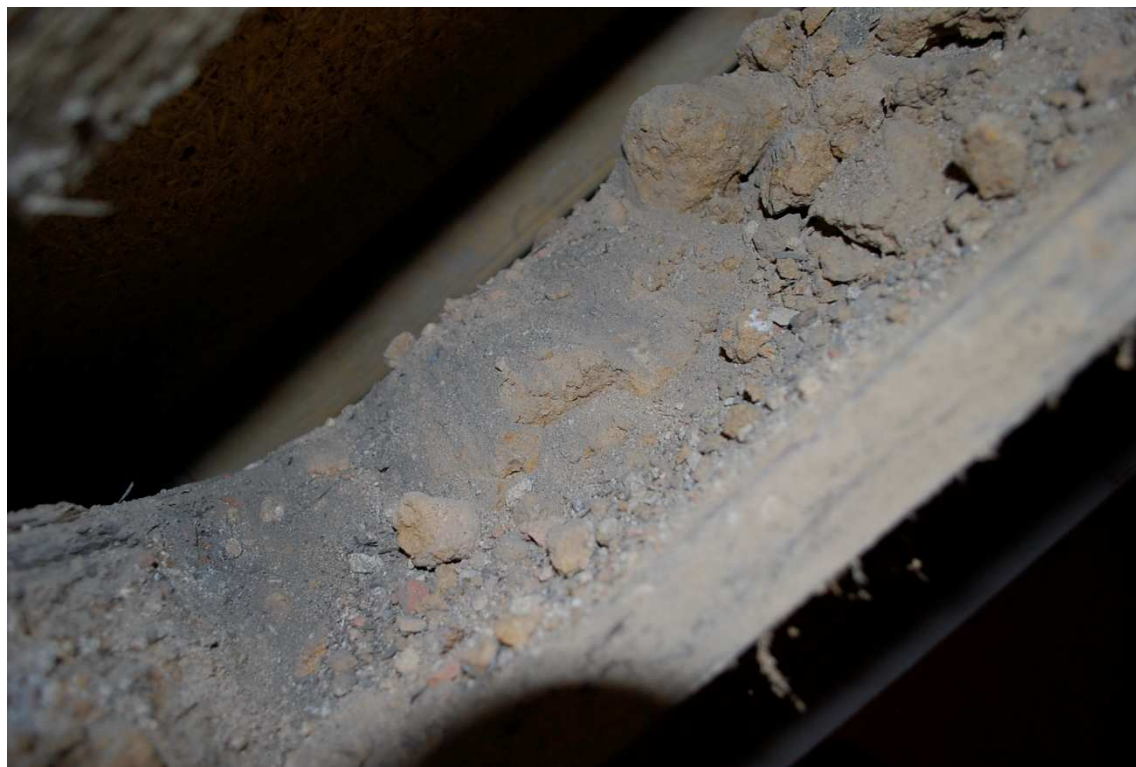
Fot. 06 Polepa (mieszanina gliny, piasku, wapna), na belkach polepa mocno zwarta

Pozostawienie wilgotnej polepy w przestrzeni stropu, który wg wskazań rzeczoznawcy ds. p. poż zostanie uszczelniony dwustronnie (od dołu i od góry) stanowi przyczynek do dalszej degradacji – butwienie elementów konstrukcji stropu.

- przemalowanie elementów drewnianych preparatami grzybobójczymi i ognioochronnymi typu Fobos 4M lub innymi o podobnych parametrach
- ponowne zasypywanie ślepego pułapu polepą
