RYSLUNEK	LOKALIZACJA	PROJEKT
	<p>Włodzisław Śląski ul. Grodzisko działka nr 2397/55</p>	<p>REWITALIZACJA - REMONT BASTY ROMANTYCZNEJ - I ETAP</p>
	<p>DATA 11.5</p>	<p>INICJATOR 14</p>

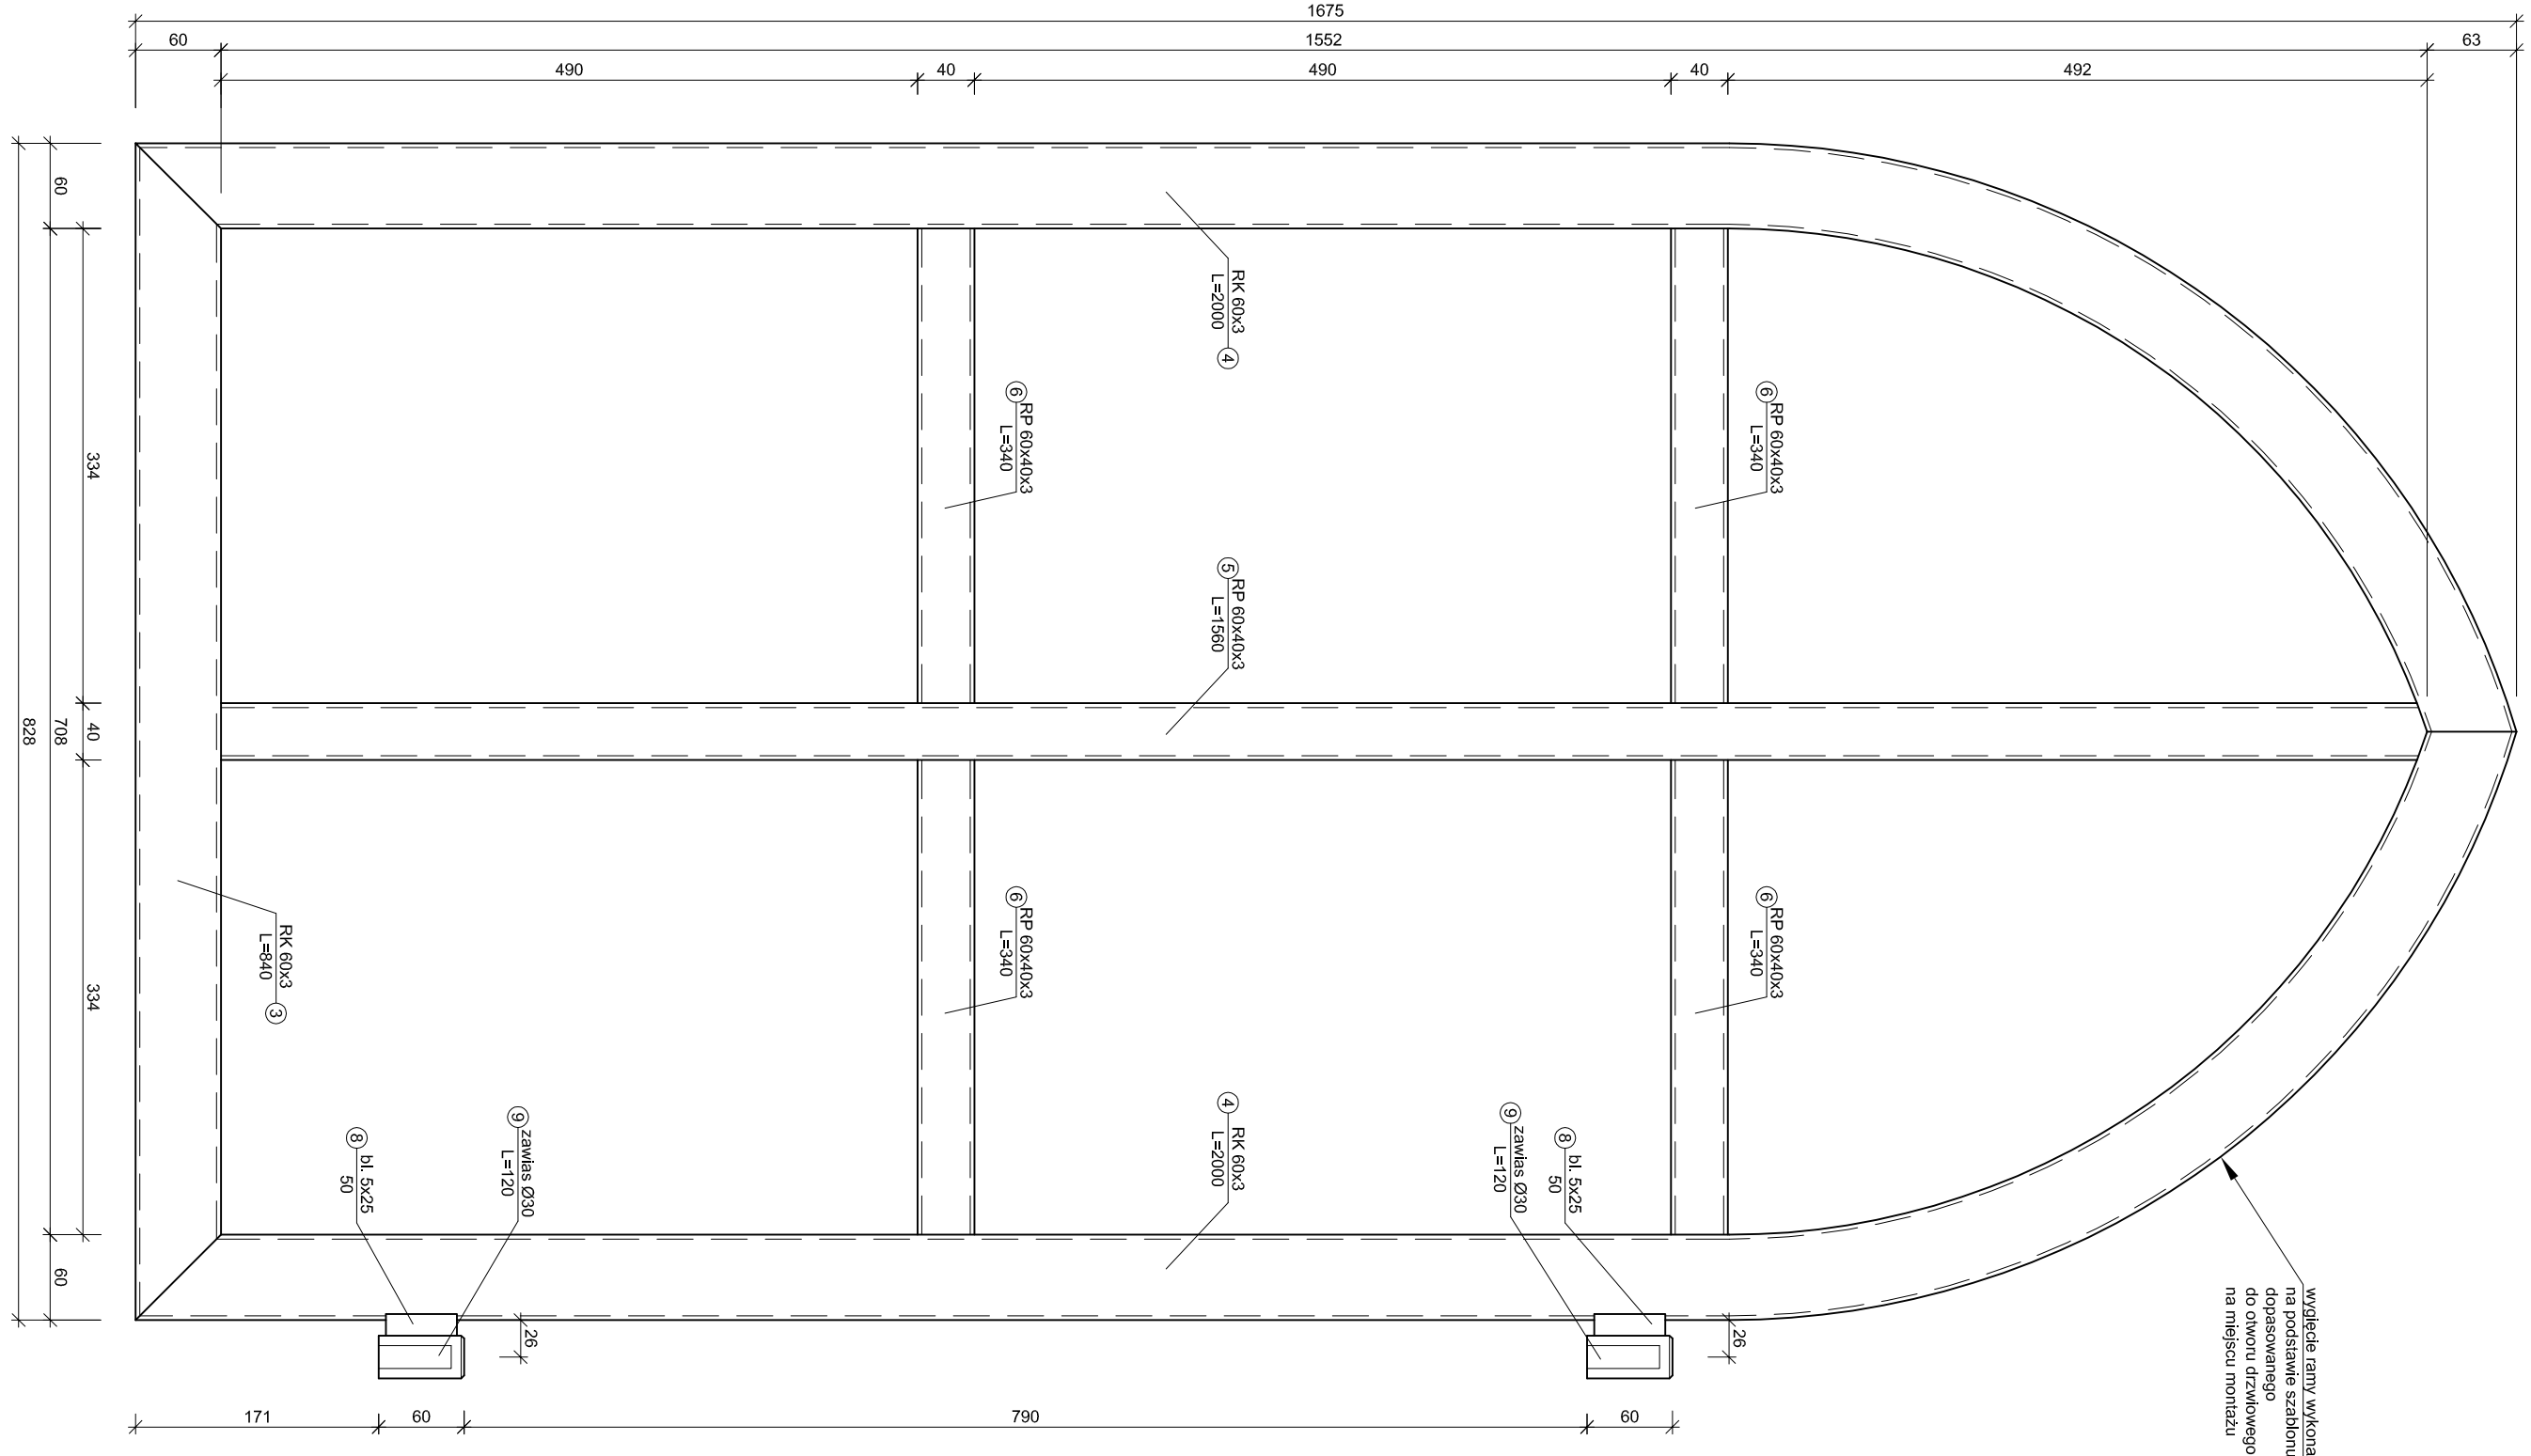
WIDOK RUSZTU SKRZYDŁA
DRZWIOWEGO OD ZEWNĄTRZ

STAL St35
